**In-situ Versuche zur Verbundankopplung
eines Strebepfeilers an die Palaswand
der Runneburg in Weißensee**

Berichte zur Denkmalpflege-Forschung

Dipl.-Ing. H. Wigger

Dezember 1997

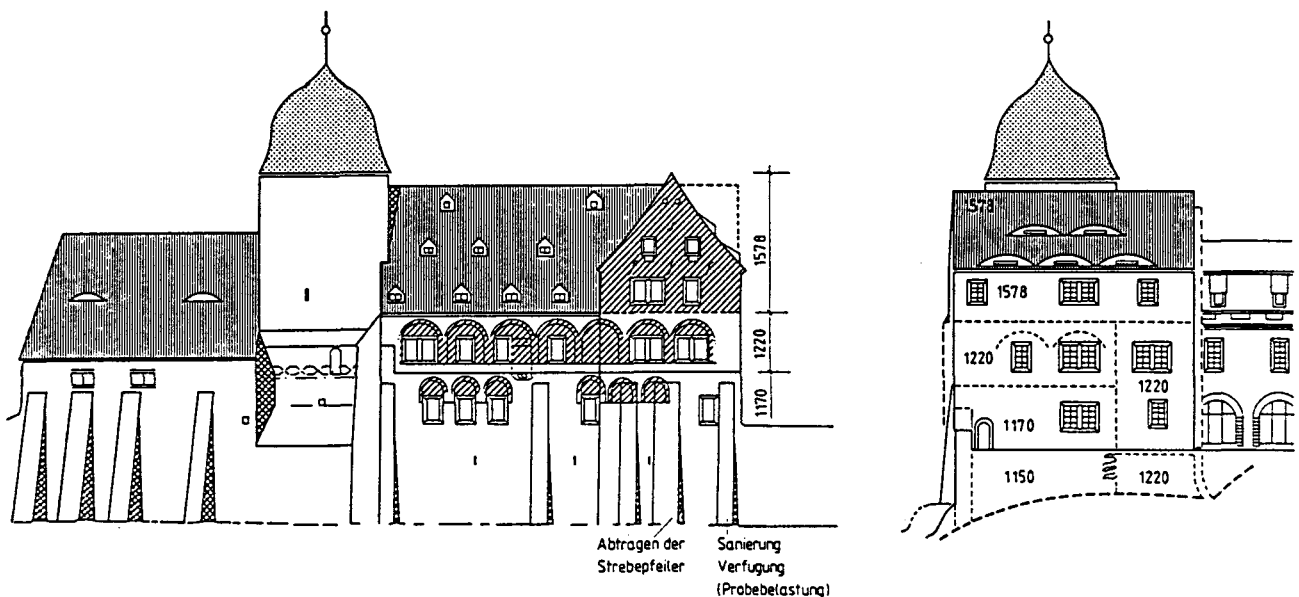
Bild 2: Ansichten der Burg mit Angabe der Umbauphasen

Vermutlich aus Gründen mangelnder Tragsicherheit, wurde der Turm zum Teil abgetragen (1750) und mit einem Haubendach versehen. Bis 1982 kann die Ursache der Schäden auf ein Abgleiten des hangseitigen Turmes (Bild 3) oberhalb einer Gleitschicht (ca. 10 m unter GOK) zurückgeführt werden. Während der Umbauphase 1984-1985 erfolgte die Wiederherstellung des romanischen Charakters durch Ausmauerung der Wandnischen des 16. Jahrhunderts, sowie durch die Herstellung der Geschosse auf Kellerniveau. 1990 wurde ein erheblicher Schadensfortschritt [21] beobachtet. Dieser ist auf Spaltbildungen (Ausbauchung) durch das Ettringittreiben im Mauerwerk und auf eine weitere Hangabwärtsbewegung zurückzuführen. Lastkonzentrationen führten weiterhin zum Versagen einzelner Mauerwerksbereiche.

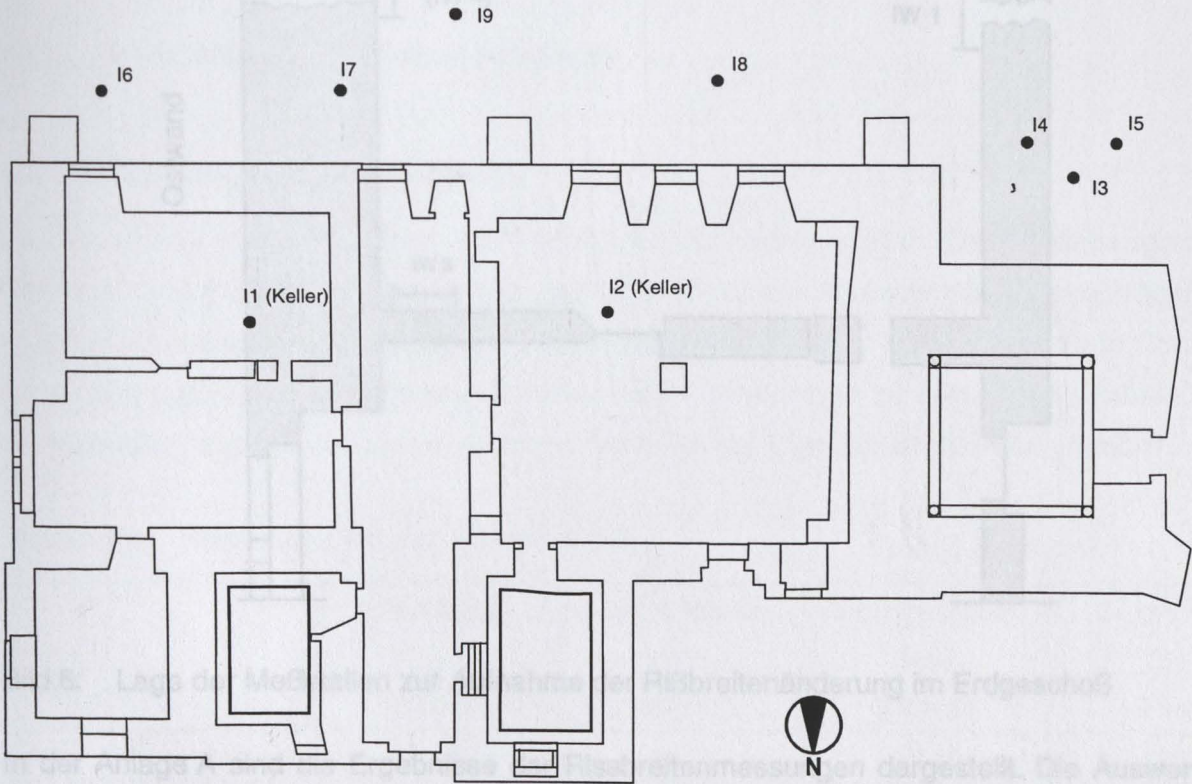
Bild 5: Erdgeschoßgrundriß und Lage der Inklinometermessungen auf der Südseite [29]

Die vertikalen Inklinometermessungen, die an den in Bild 5 markierten Stellen vorgenommen worden sind, zeigen deutliche horizontale Geländeverschiebungen [29]. Auf der Südseite des Turmes (I1-I5) wurden im Zeitraum von Mai 1993 bis Februar 1995 bis zu 2,5 mm starke Verschiebungen

im oberflächennahen Bereich gemessen. Diese werden durch die Sicherungsmaßnahme (Druckpfähle) am Turm beeinflusst [29]. Im Bereich des Palas konnten Verschiebungen im oberen Teil aber auch in tieferliegenden Bereichen nachgewiesen werden. Die maximalen Verformungen (5 - 52 mm) traten in einer Tiefe von 6 bis 12 m unter der Geländeoberkante auf.

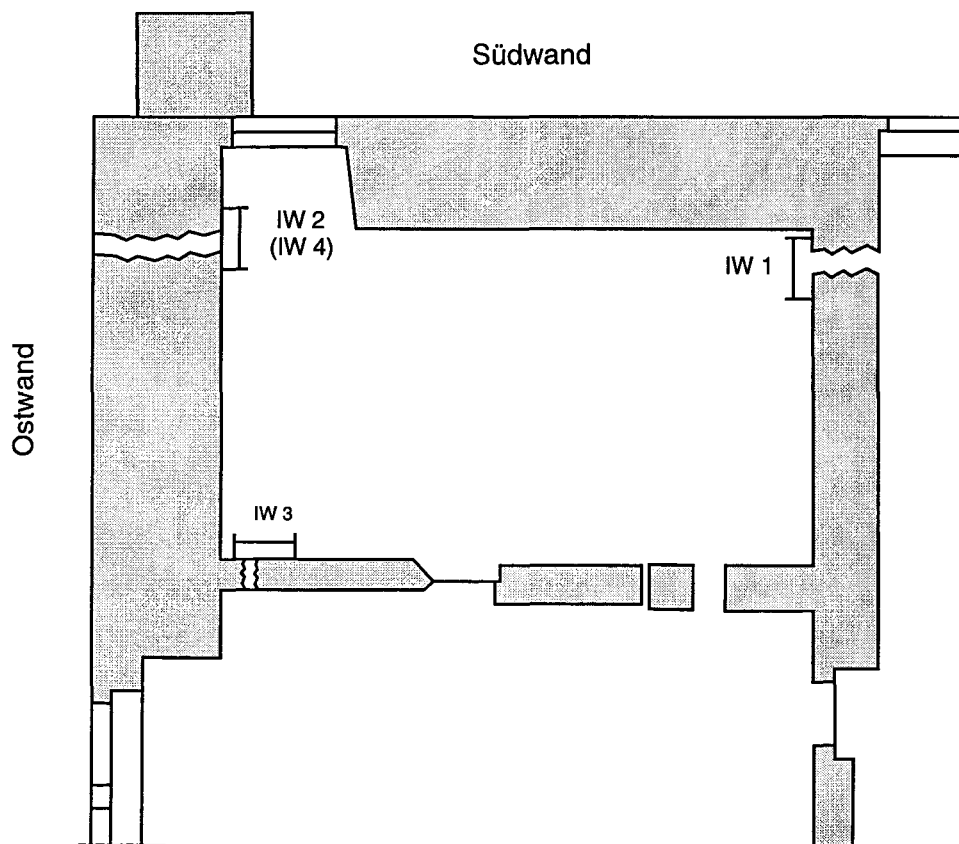
Bild 6: Lage der Meßstellen zur Aufnahme der Rißbreitenänderung im Erdgeschoß

An einigen Rissen die die gesamte Wanddicke des Mauerwerks durchtrennten wurden im Zeitraum von August 1994 bis Mai 1997 Rißbreiten gemessen. Bild 6 zeigt die Lage der Meßstellen im Erdgeschoß. Der induktive Wegaufnehmer 3 (Bild 7) wurde an der Innenwand in Verbindung zur Ostwand befestigt. Ferner wurde im Inneren des Gebäudes die Temperatur aufgezeichnet.

In der Anlage A sind die Ergebnisse der Rissbreitenmessungen dargestellt. Die Auswertung der Meßergebnisse zeigt, daß sich die Breite der Risse an der Südwand kaum verändert. Die deutliche Rißbreitenänderung im Zeitraum von Januar bis Juli 1995 ist wahrscheinlich auf Sanierungsarbeiten im Bereich des Strebepfeilers zurückzuführen. Die Breite des Risses 3 nimmt jedoch kontinuierlich zu. Im Zeitraum von August 1994 bis Mai 1997 um 1,2 mm.

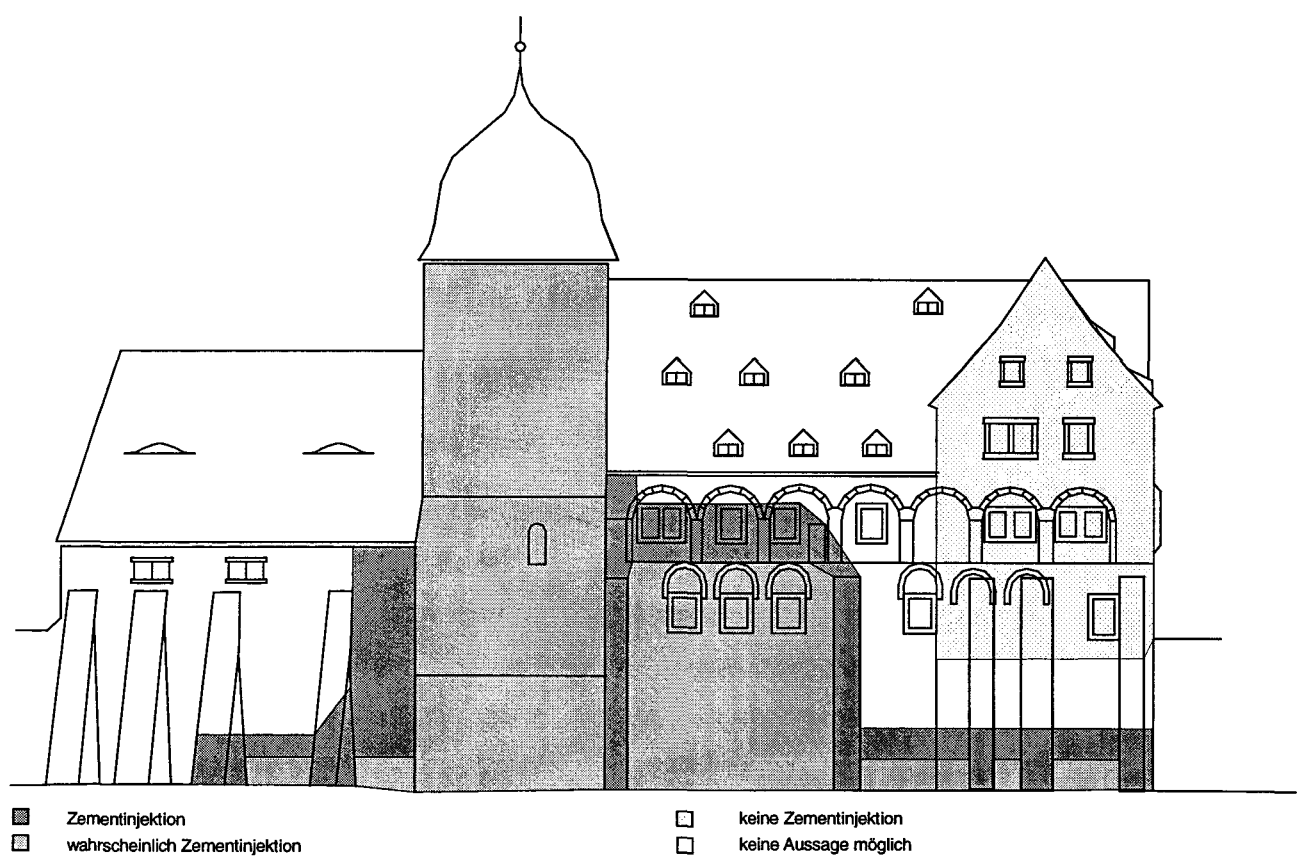
Bild 8: Südsansicht mit den Bereichen der Zementinjektion [13]

Die Außenwände bestehen aus zwei- teilweise aus dreischaligem Mauerwerk. Für die Außenschale des aufgehenden Mauerwerks wurden Travertinquader unterschiedlicher Varietät verwendet. Die Innenschale besteht aus Steinen geringer Größe und verschiedener Arten (Gipsgestein, Tonstein und poröser Travertin). Die Vermauerung erfolgte mit Gipsmörtel. Durch Ausbesserungen der Verfugung mit zementgebundenen Mörteln und infolge der Zementinjektion des Mauerwerks und der Gründung in den siebziger Jahren kam es neben einer erheblichen Lasterhöhung und starkem Feuchteeintrag zu Treibmineralbildung und Herauslösung wasserlöslicher Anteile des Gipses. Dies führte entgegen der verfolgten Absicht zu einer erheblichen Verschärfung der Gefügeprobleme. Bild 8 zeigt nach Sondierung und Auswertung von Injektionslaufkarten die Zementinjektionsbereiche [13] auf der Südwand.

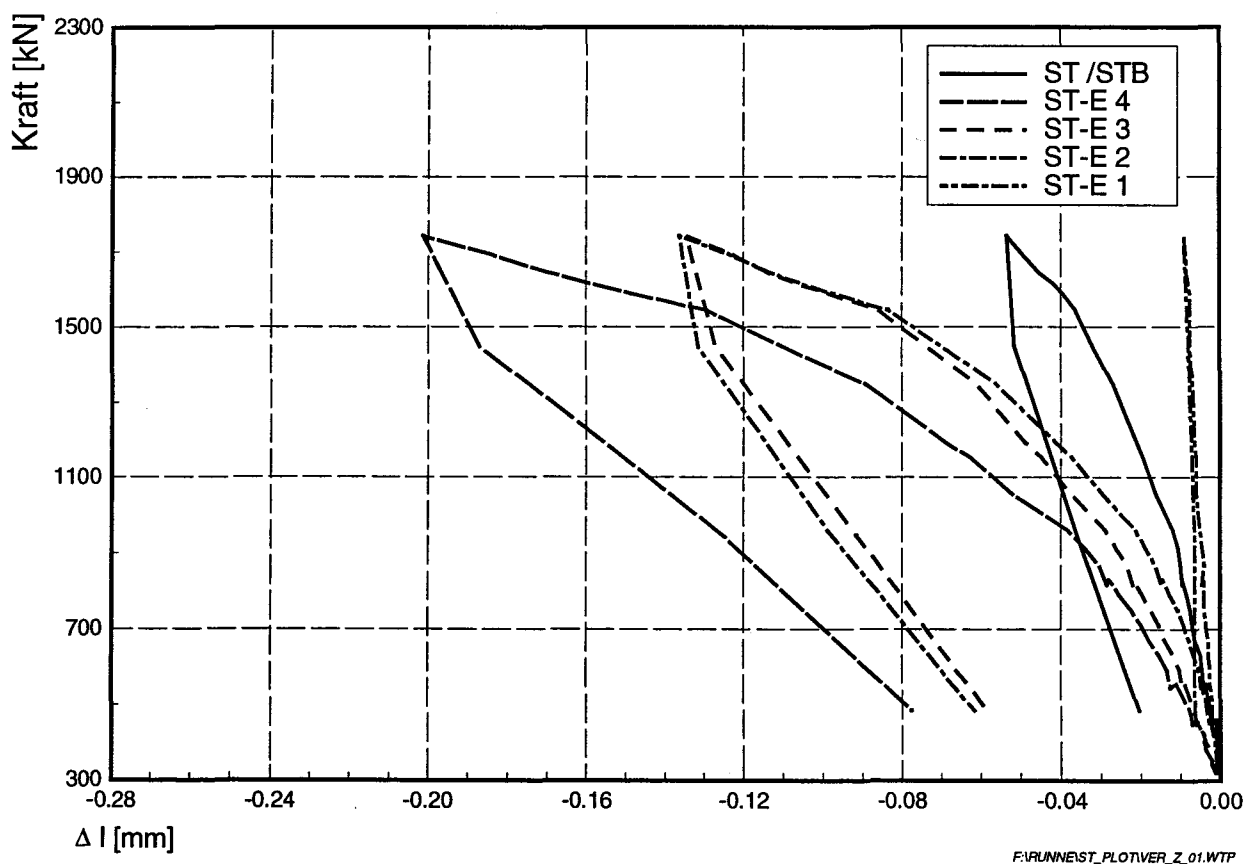
Bild 17: Verschiebung zwischen Strebepfeiler und Stahlbetonbalken bzw. Wand, Belastung vor der Sanierung

Die Verschiebungen zwischen Wand und Strebepfeiler nehmen von der Strebepfeilerebene 1 bis 4, mit der Ausnahme von Wegaufnehmer 48, stetig zu. Die max. Verschiebung betrug bei 1800 kN $\Delta l = -0,20$ mm, wobei eine Erhöhung der relativen Verschiebung ein negatives Vorzeichen ergibt. Eine Verschiebung zwischen der Stahlbetonkonstruktion und dem Mauerwerk konnte auf der Ostseite kaum gemessen werden. Gegenüber zeigte sich eine Verschiebung von $\Delta l = -0,5$ mm. Bild 17 zeigt die Verschiebung zwischen Strebepfeiler/Mauerwerk und Stahlbetonbalken.

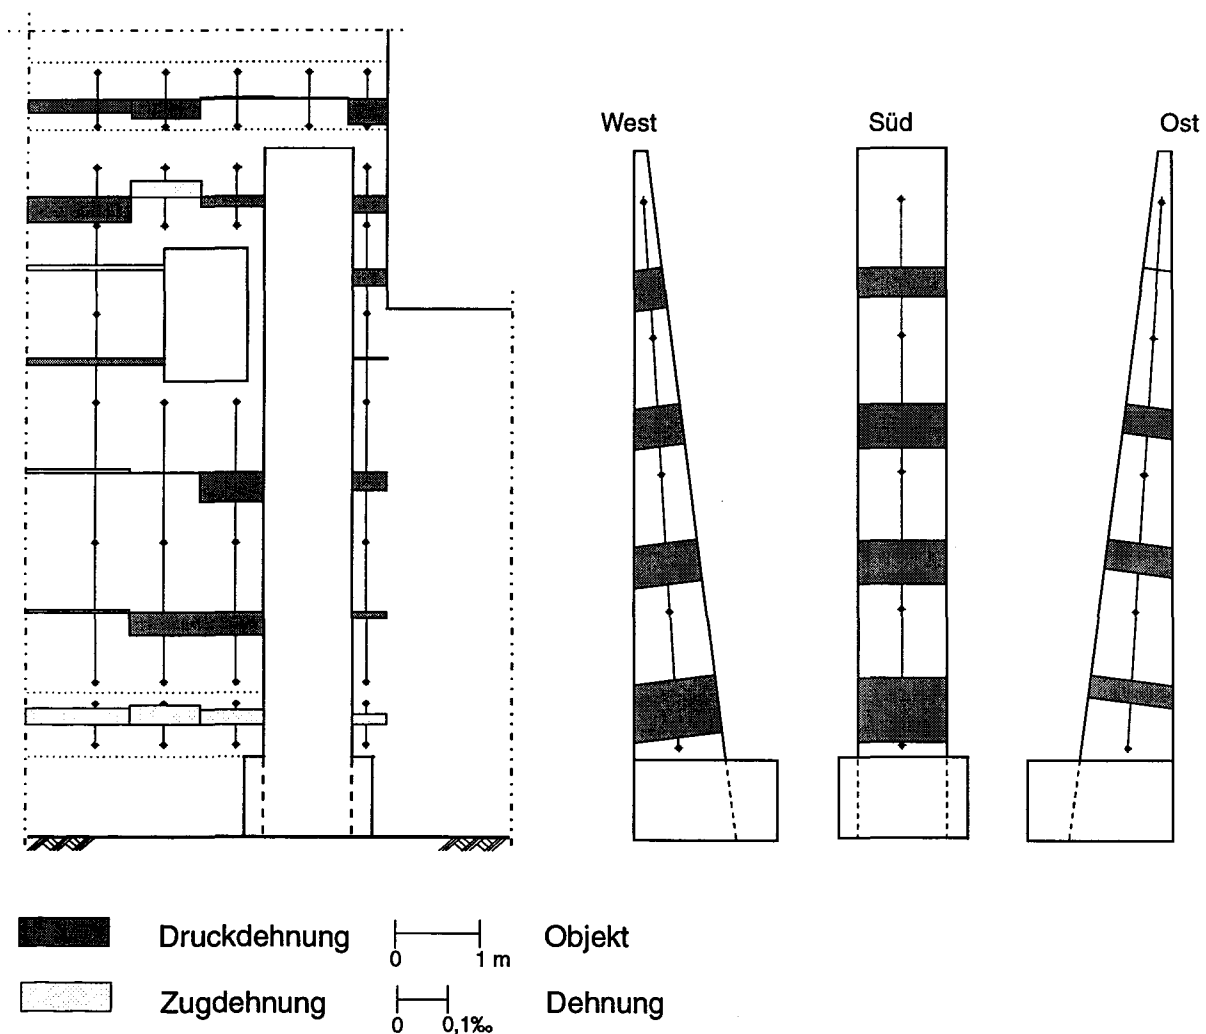
Bild 19: Wand- und Strebepfeilerdehnungen, bei maximaler Belastung ($F_v=1916\text{ kN}$) nach der Sanierung

Rechts neben dem Strebepfeiler zeigen sich auf der gesamten Höhe Dehnungen bis zu $-0,06\text{‰}$ bei Vollast. Links neben dem Strebepfeiler traten Stauchungen, außer im unteren Bereich, bis zu $-0,09\text{‰}$ auf. Auf der untersten Meßebene (W-E 7) wurden ausschließlich Zugdehnungen bis zu $0,086\text{‰}$ bei Vollast aufgezeichnet. Die diagonalen Meßstrecken zeigen Druckdehnungen bis zu $-0,072\text{‰}$. Die Druckdehnungen auf der Innenseite der Wand zeigen einen Sprung bei der Belastung im Strebepfeiler von 941 kN .

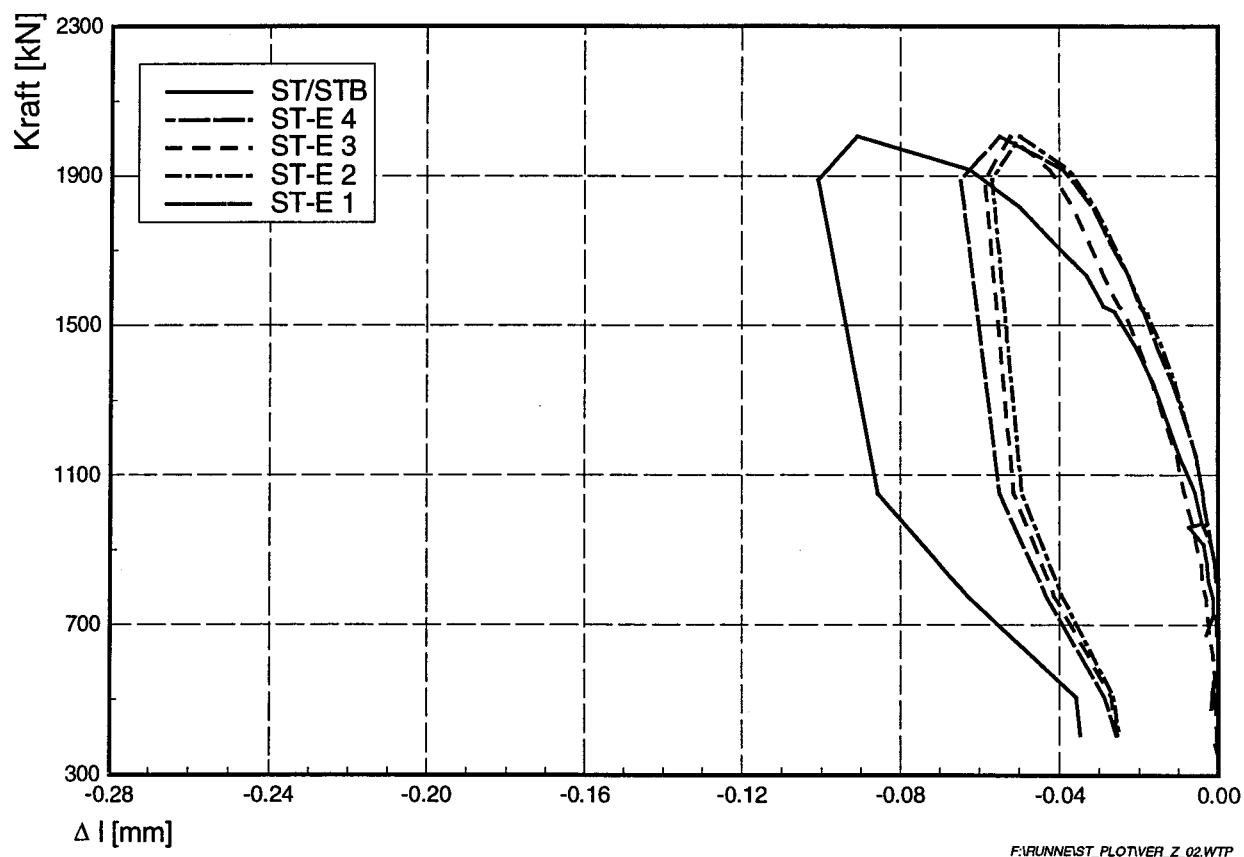
Bild 20: Verschiebung zwischen Strebebfeiler und Stahlbetonbalken bzw. Wand, Belastung nach der Sanierung

In Bild 20 sind die gemittelten Relativverschiebungen zwischen der Wand und dem Strebepfeiler sowie zwischen dem Strebepfeiler und dem Stahlbetonbalken abhängig von der Kraft dargestellt. Die Relativverschiebungen zwischen Strebepfeiler und Wand nehmen mit steigender Kraft stetig

zu. Sie unterscheiden sich in den einzelnen Ebenen nur wenig voneinander. Nach der Entlastung ist eine bleibende Verschiebung festzustellen. Die Relativverschiebung zwischen Strebebfeiler und Stahlbetonbalken sind unterschiedlich. Meßstelle w42 zeigt eine rel. Verschiebung von $\Delta l = -0,21$ mm; Meßstelle w 43 dagegen eine Verschiebung von 0,04 mm. Der Stahlbetonbalken hat sich im Bereich der Meßstelle w 42 anscheinend vom Mauerwerk, im Gegensatz zur gegenüberliegenden Seite, gelöst. Durch die „einseitige“ Haftung des Stahlbetons an das Mauerwerk entsteht eine Drehbewegung und führte zur exzentrischen Belastung des Strebebfeilers.

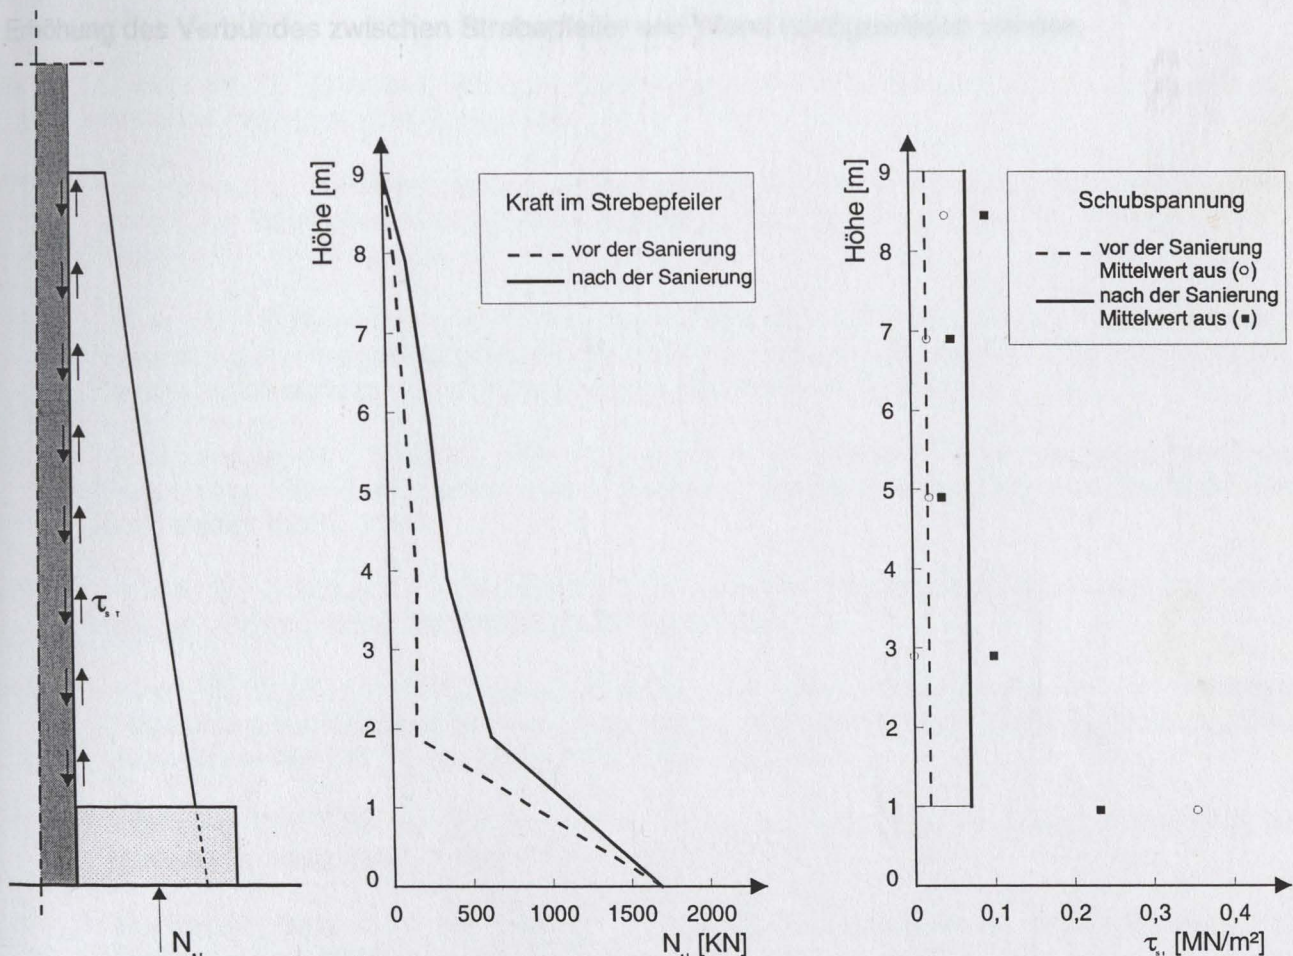
Bild 22: Kraft- und Schubspannungsverteilung im Strebepfeiler vor und nach der Sanierung

In Bild 22 wurde der Verlauf der Strebepfeilerkraft für $N_{ST} = 1600$ kN sowohl für die Belastung vor als auch nach der Sanierung ausgewertet. Aus der Differenz ergibt sich die Schubkraft, die über den Verbund in die Wand eingeleitet wird. Mit dieser Schubkraft wird die Schubspannung τ_{ST} bestimmt. Aus den Einzelwerten der Schubspannung wurde über die Strebepfeilerhöhe der Mittelwert abgebildet und in Bild 22 dargestellt.

Die Versuchsergebnisse zeigen, daß durch die Konsolidierung der Verbund zwischen Strebepfeiler und Wand wesentlich verbessert werden konnte. Durch den Einbau des Stahlbetonringbalkens und der Bohrpfähle ist der Kraftabtrag in den Baugrund gewährleistet.
